## 13. Nyt og gammelt

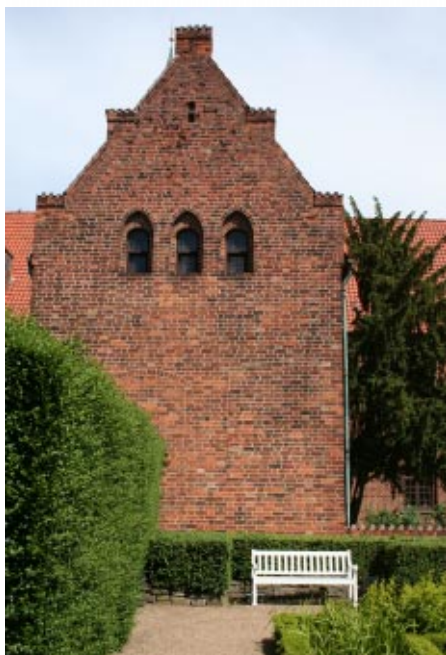
Havefløjen blev stort set ført tilbage til sit oprindelige udseende, dog fik gavlen tilføjet kamtakker, som var arkitektens opfindelse.

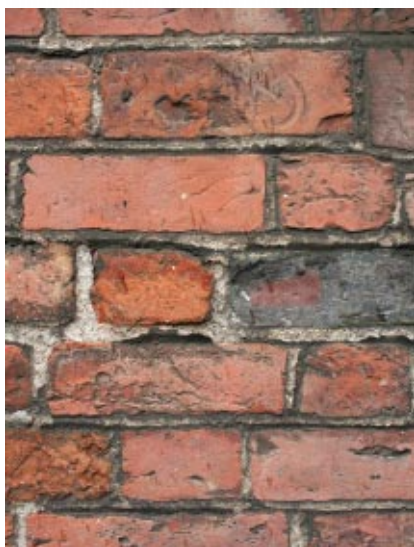
Hele genopførelsen blev udført i store mursten (de såkaldte munkesten), der var kopieret fra de gamle sten.

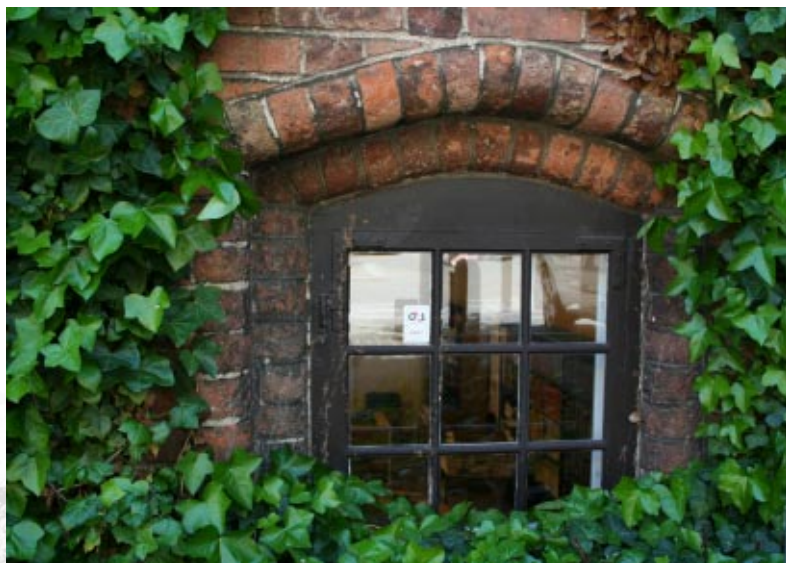
Det opmærksomme øje kan finde flere vindues- og døråbninger, som blev genanvendt ved restaureringen. Det gælder også dette vindue, der findes i underetagen ud mod klostergården. Oprindeligt var det en dør, som førte fra fløjen til klostergården.

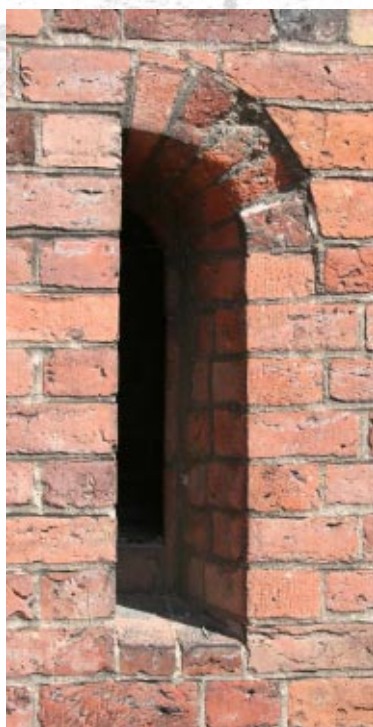
I sydfløjen ses resterne af et lille rundbuet vindue.

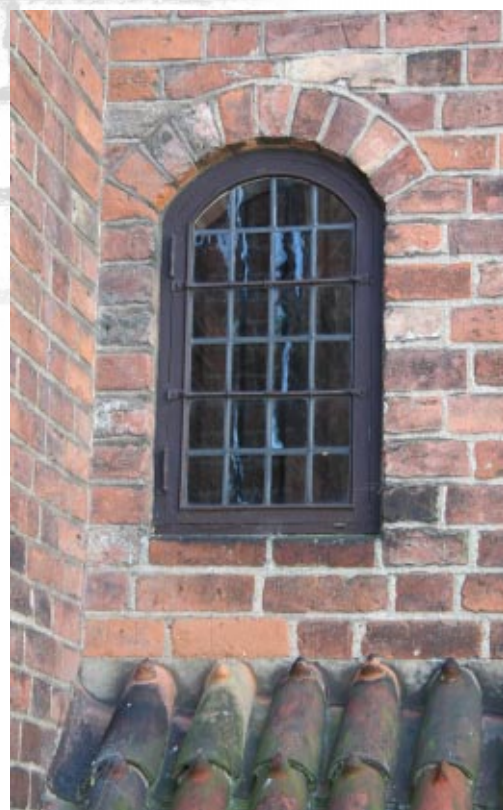
Vestfløjen rummer ældre træk, men er i høj grad en ny konstruktion. Arkitekten Valdemar Schmidt bevarede dog sporene efter tilmurede åbninger, så det stadig var muligt at se, at det var en gammel bygning efter den ellers gennemgribende restaurering. Over dørene blev et lille vindue genåbnet, og der blev indsat to mager til ved siden af.
